Iniciativa de Reducción de Garantía

Con el fin de combatir futuras garantías innecesarias, AMS Automotive ha introducido algunas soluciones de empaque innovativas.

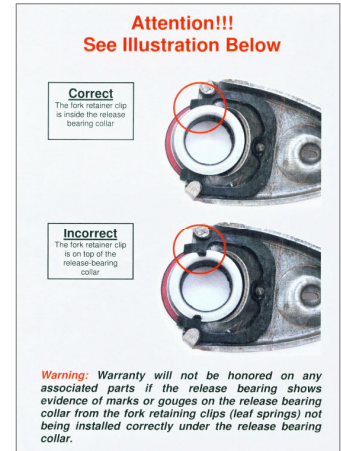
Collarines, GM (N083SA, N1716SA) y Ford Mustang (N1714SA)

Instalación incorrecta de los collarines mas populares de GM y Ford Mustang ha sido la causa número uno de garantías, aún cuando hemos incluido un boletín técnico de instalación fácil de seguir (TB3) y (TB103) en cada kit aplicable.

Con la intención de conseguir mas atención a este problema, AMS ha tomado un nuevo enfoque pionero. Cada collarín ahora está empacado en una bolsa de plastico sellada-cosida con instrucciones pre-impresas y fotos en la parte exterior. Este escrutinio agregado está diseñado para reducir las reclamaciones de garantías.

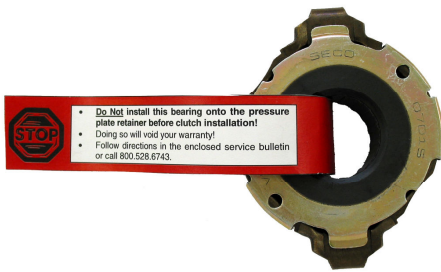
Kit de Embrague de Hyundai (05-087)

La mayoría de las garantías en este kit involucran ensamble inadecuado del collarín al diafragma del plato de presión, aún cuando hemos incluido un boletín técnico (TB119) que explica la secuencia de instalación correcta de éste collarín específico.

Con el fin de eliminar este problema de garantía, AMS ahora adjunta al collarín una tira de advertencia en color rojo-brillante. Esta tira advierte al instalador de no instalar el collarín sin seguir las instrucciones descritas en el boletín técnico que se adjunta.

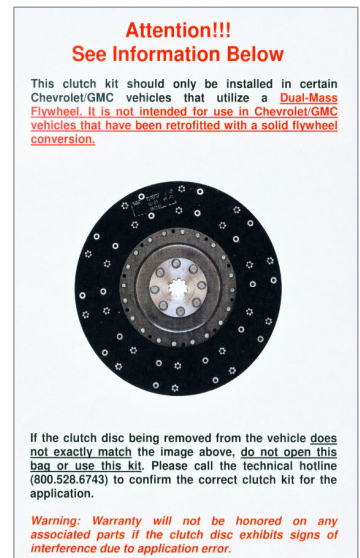
Kits de Embrague GM (04-131)

Este kit es para aplicaciones en camiones GMC/Chevrolet 6.5L diesel que utilizan un volante Doble-Maza de equipo original (OEM). Muchos de estos camiones han sido adaptados con un kit de conversión a volante sólido. Sin embargo, si un kit de equipo original es instalado en un volante adaptado, los componentes del embrague no ejercerán fuerza de sujeción y agarre, y ocurrirá algún patinaje.

Para evitar este error común, AMS empaqa el disco de embrague en una bolsa de plástico sellada-cosida con una foto pre-impresa e instrucciones que indican que el disco de embrague removido del camión debe igualar exactamente el disco de la foto. Esta "barrera en el empaque" incrementa las posibilidades de que el técnico intente identificar correctamente el disco antes de instalar el kit de embrague.
