PRODUCT SPOTLIGHT
 This bulletin contains valuable product related information.
NOVEDADES DEL PRODUCTO
 Este boletín contiene información valiosa relacionada a este producto.
ACCENT PRODUIT
 Ce bulletin contient de l'information utile sur les produits.

Balero de Collarín para Vehículos de Servicio Mediano y Pesado

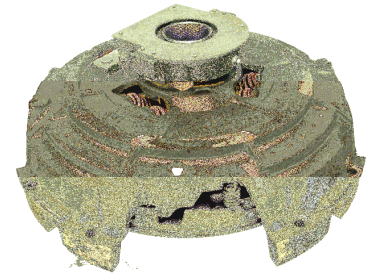
Typical pull-type pressure plate assembly

AMS Automotive balero de collarín numero 6212 y 6212-2RS va montado dentro del casco del collarín que va anexo en los embragues populares de servicio mediano y pesado de 14" y 15.5".
